**Auditoria na Unidade de Manufatura Reversa de Refrigeradores Antigos da Revert Brasil Soluções Ambientais Ltda**

## 1.2 Data do Relatório

14.11.2012

Revert Brasil Soluções Ambientais Ltda  
Antiga Rodoviário Fernão Dias N°15  
Careagu – MG

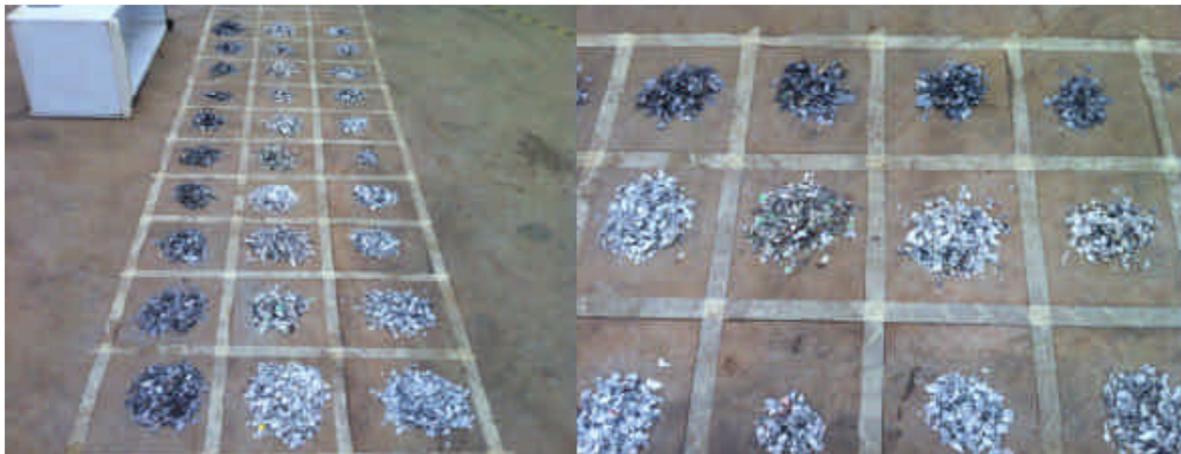
Para avaliar a pureza das frações de metal ferroso, metal não ferroso e de plástico, amostras foram tiradas a cada duas horas. Estas 30 amostras foram avaliadas visualmente. Todas as amostras pareciam iguais e não apresentavam diferenças significativas.

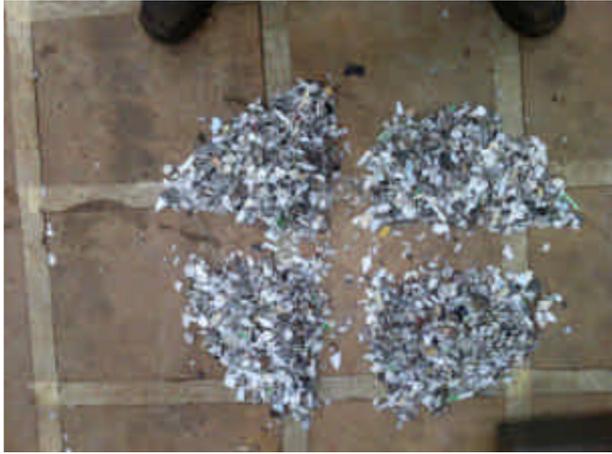
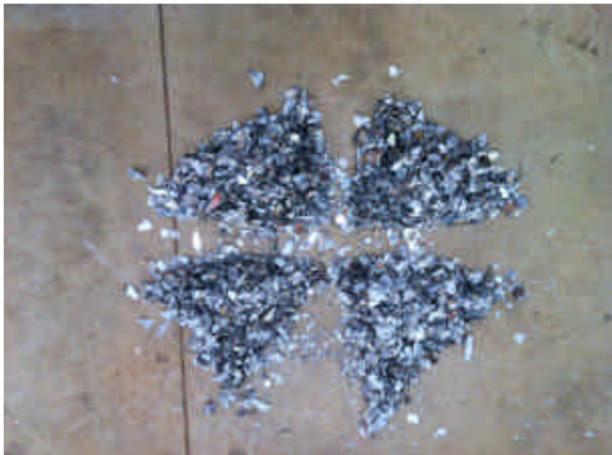
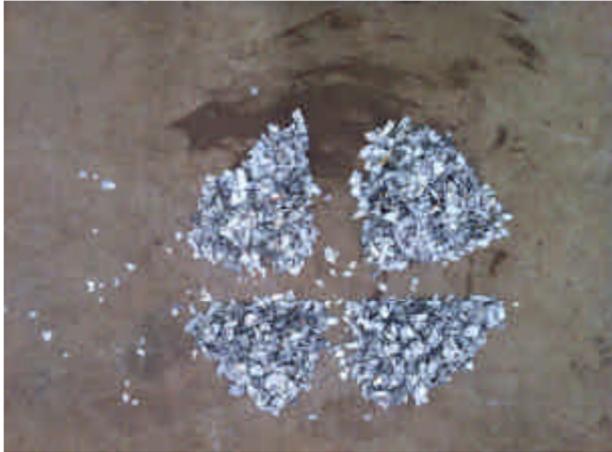
As 10 amostras de cada material idêntico, foram juntados e misturados. Depois as amostras foram divididas em quatro partes.

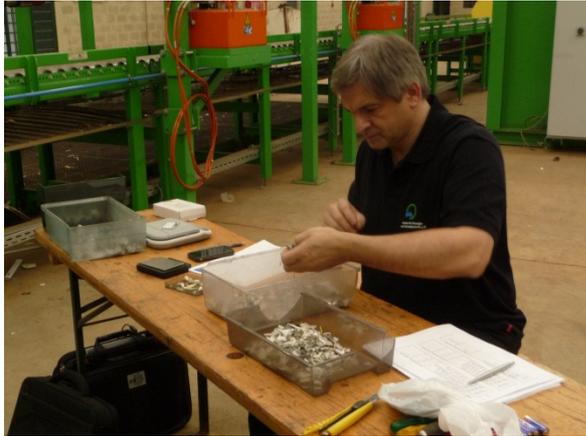
As amostras concentradas foram intensamente inspecionadas e toda a espuma aderida foi separada e pesada em uma balança de precisão elevada de 0,05 g.

O peso bruto da amostra de metal ferroso foi de 1.270,8 g. A tara foi de 485,2 g. O peso líquido foi de 785,6 g. Foi identificado que a parcela de espuma aderida era de 0,7 g (26,7 g bruto e 26,0 g tara), que corresponde a 0,09 % em peso. O limite de 0,3 % em peso não é excedido.

O peso bruto da amostra de plástico foi de 1.072,7 g. A tara foi de 485,2 g. O peso líquido foi de 578,5 g. Foi identificado que a parcela de espuma aderida era de 1,2 g (27,1 g bruto e 25,9 g tara), que corresponde a 0,2 % em peso. O limite de 0,5 % em peso não é excedido.

O peso bruto da amostra de metal não ferroso foi de 624,8 g. A tara foi de 242,6 g. O peso líquido foi de 382,2 g. Foi identificado que a parcela de espuma aderida era de 0,3 g (26,3 g bruto e 26,0 g tara), que corresponde a 0,08 % em peso. O limite de 0,3 % em peso não é excedido.
