01 de Dezembro de 2021

Para:  
JOF – Joint Operations Facility  
Ref. JOF 2832  
Casa das Nações Unidas no Brasil  
SEN Quadro 802 Conjunto C Lote 17  
Setor de Embaixadas Norte  
Brasília, DF – Brasil – CEP 70800-400

### **Relatório Fotográfico**

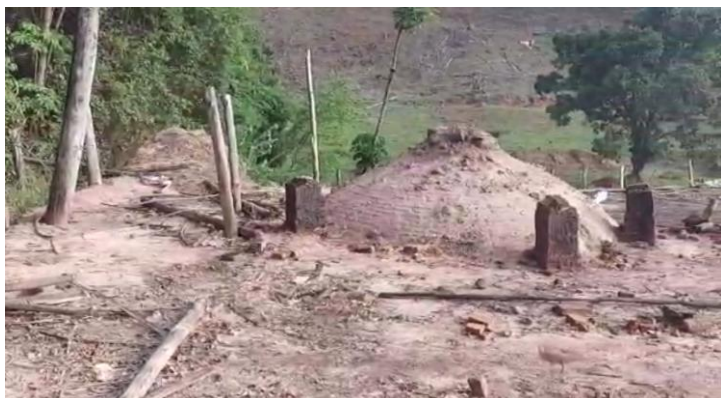
**Fig. 02** – Imagem do topo do forno de encosta com capacidade de 20st de lenha, sem sistema de captação dos gases condensáveis

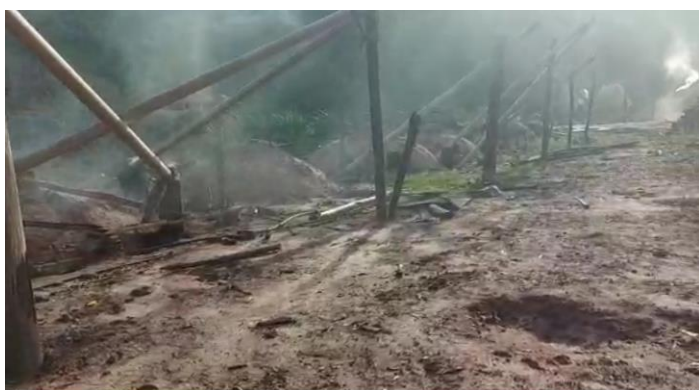
**Fig. 03** – Linha de fornos de encosta com sistema rudimentar de coleta do extrato (fumaça líquida)

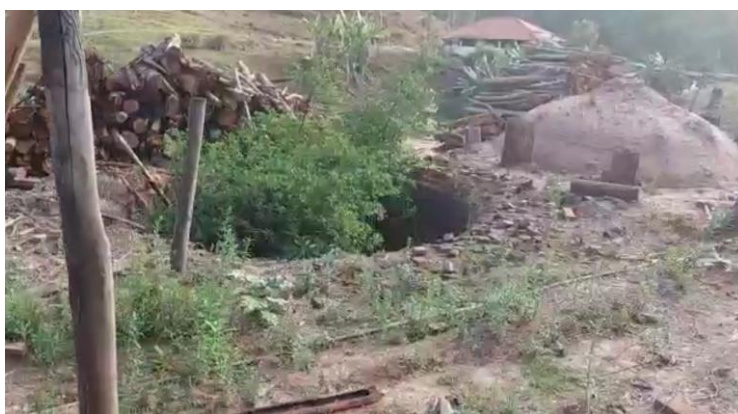
**Fig. 06** – Detalhe do local onde um dos fornos cedeu a estrutura integralmente

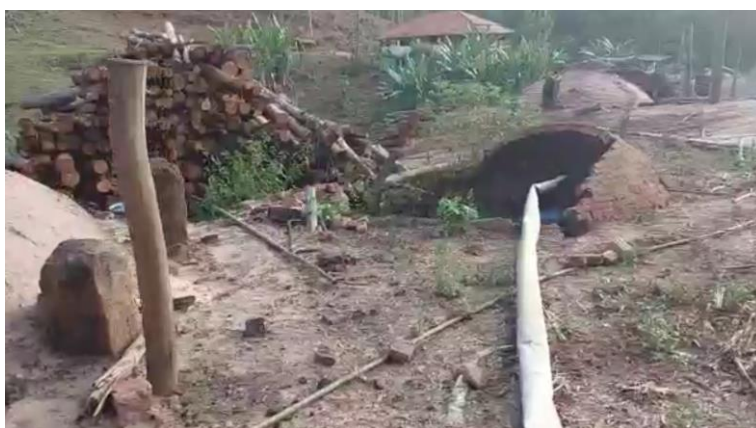
**Fig. 07** – Detalhe do local onde a estrutura de um dos fornos cedeu parcialmente

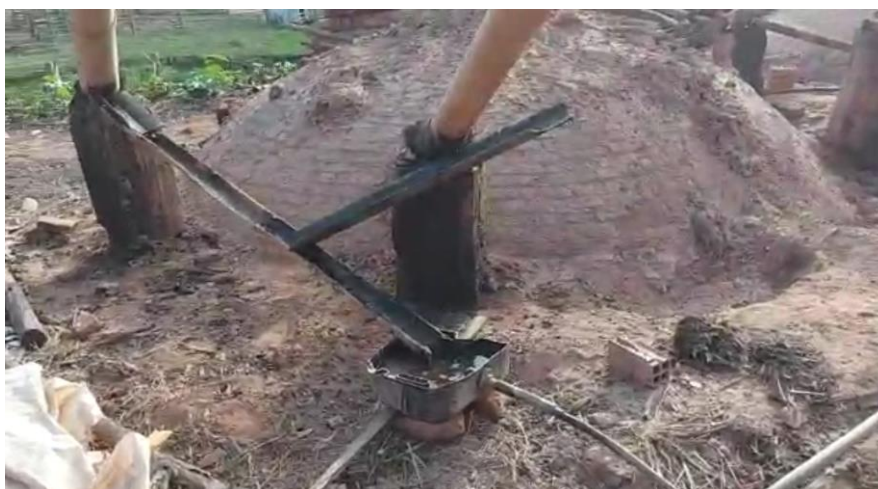
**Fig. 09** – Detalhe do sistema de escoamento do extrato (fumaça líquida) com canalização aberta do produto para os tanques de coleta

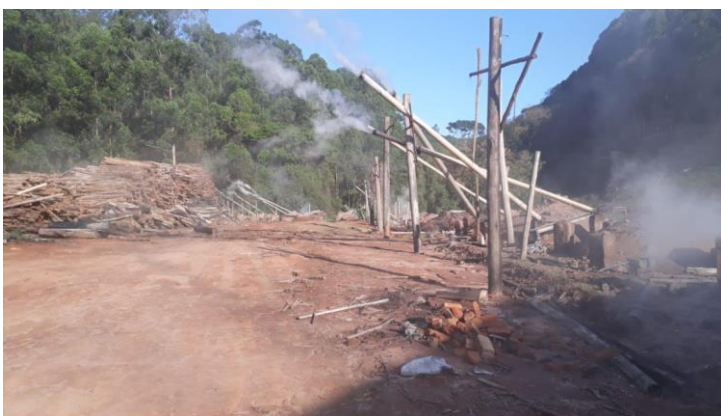
**Fig. 12** – Imagem da emissão dos gases após passagem pelo sistema antigo de coleta/condensação dos gases

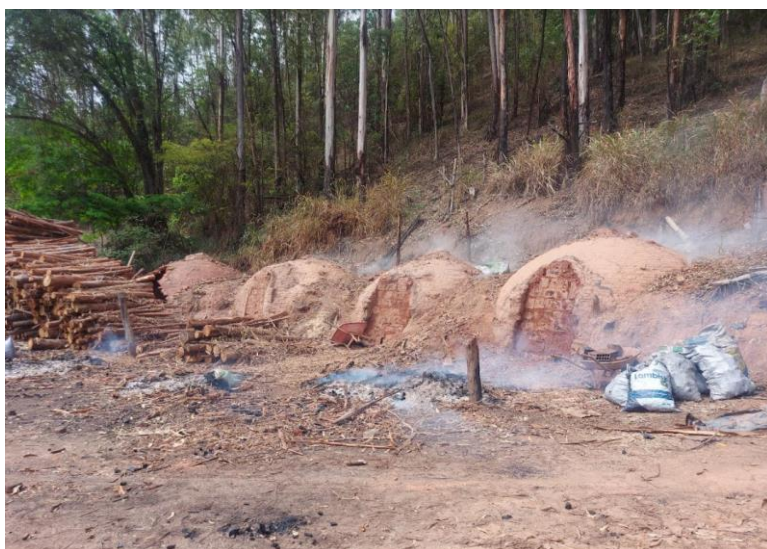
**Fig. 15** – Imagem dos fornos de encosta sem sistema de coleta dos gases condensáveis

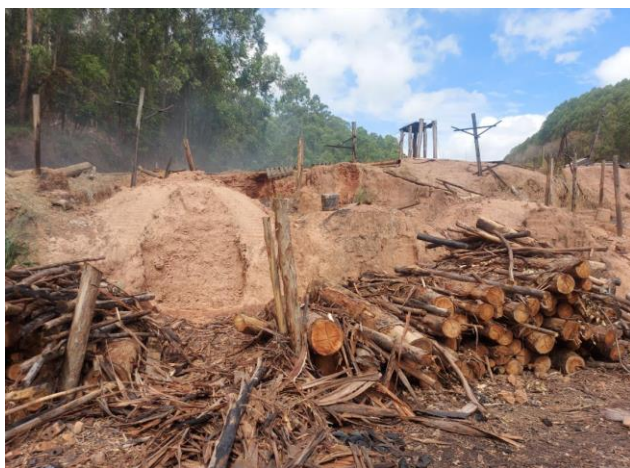
**Fig.16** – Imagem dos fornos de encosta sem sistema de coleta dos gases condensáveis

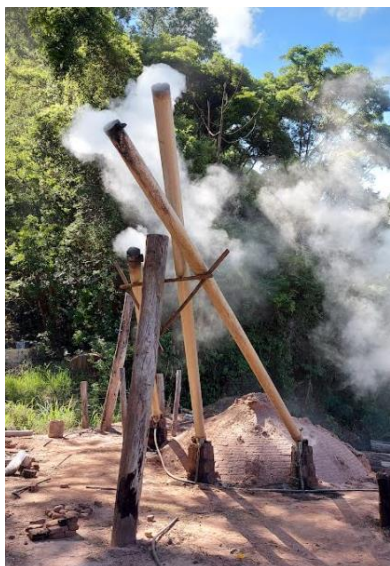
**Fig. 17** – Emissão dos gases no forno 30 (sistema antigo de coleta)
