09 de Dezembro de 2021

Para:
JOF – Joint Operations Facility
Ref. JOF 2832
Casa das Nações Unidas no Brasil
SEN Quadro 802 Conjunto C Lote 17
Setor de Embaixadas Norte
Brasília, DF – Brasil – CEP 70800-400

Relatório Fotográfico

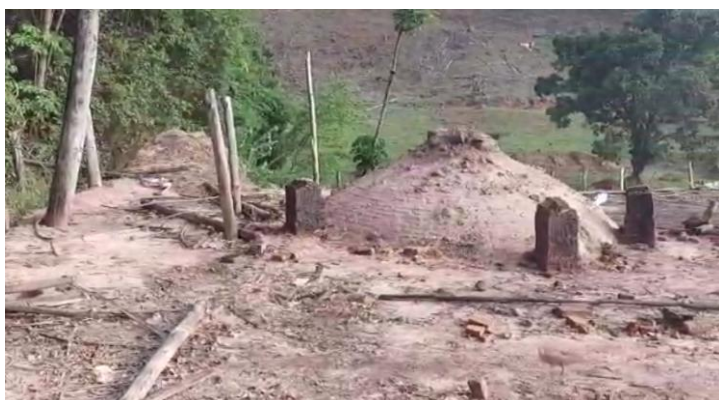
Fig. 02 – Imagem do topo do forno de encosta com capacidade de 20st de lenha, sem sistema de captação dos gases condensáveis

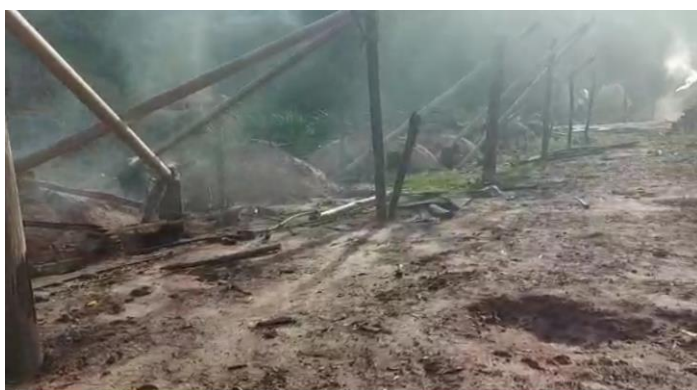
Fig. 03 – Linha de fornos de encosta com sistema rudimentar de coleta do extrato (fumaça líquida)

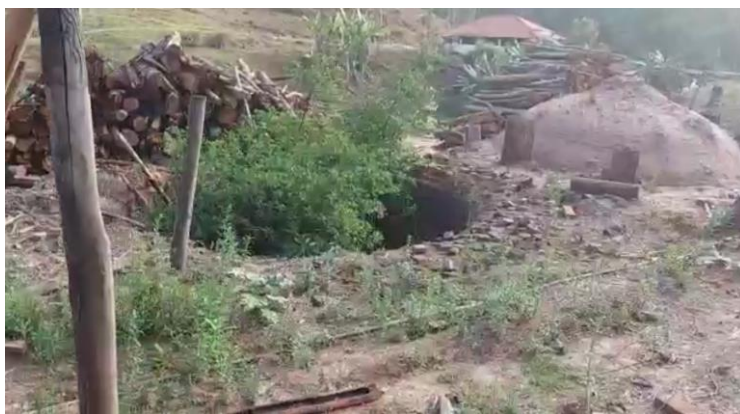
Fig. 06 – Detalhe do local onde um dos fornos cedeu a estrutura integralmente

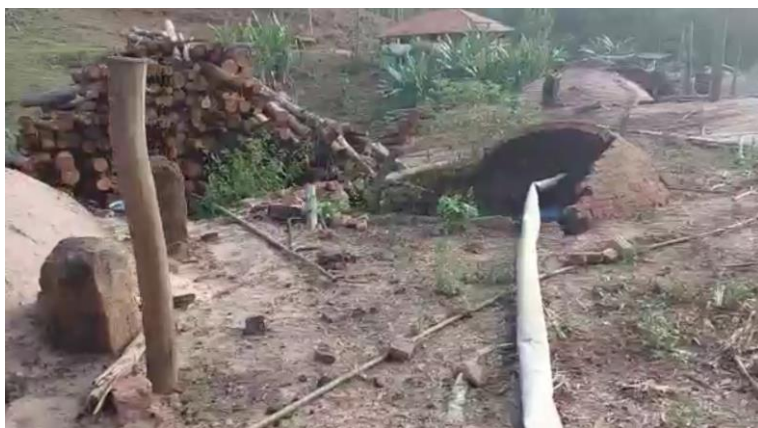
Fig. 07 – Detalhe do local onde a estrutura de um dos fornos cedeu parcialmente

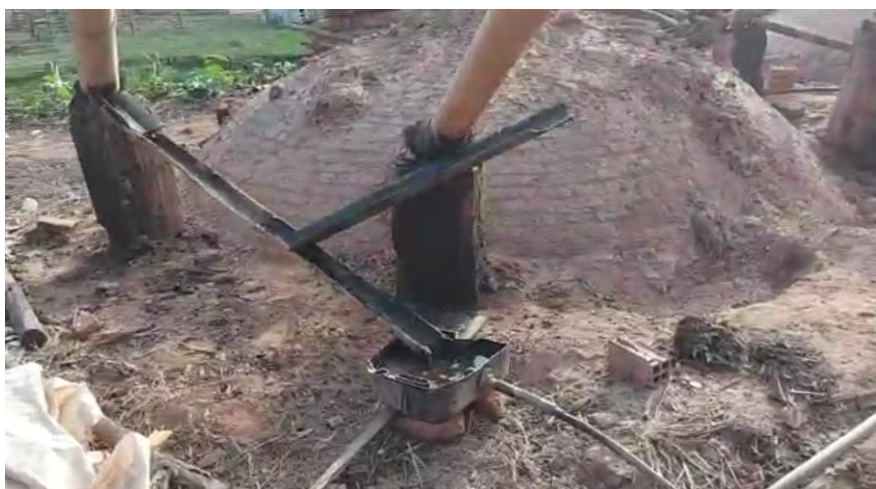
Fig. 09 – Detalhe do sistema de escoamento do extrato (fumaça líquida) com canalização aberta do produto para os tanques de coleta

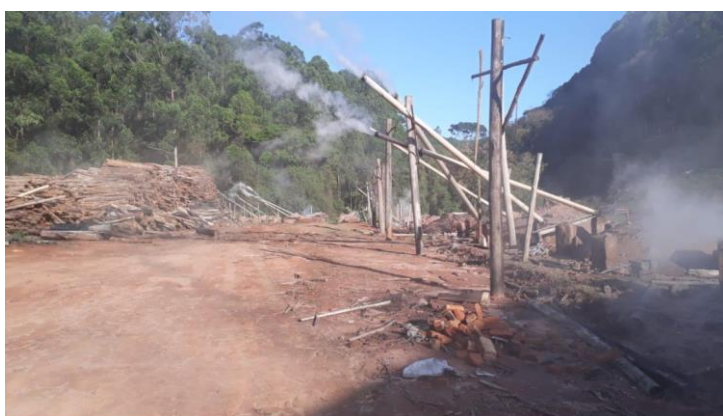
Fig. 12 – Imagem da emissão dos gases após passagem pelo sistema antigo de coleta/condensação dos gases

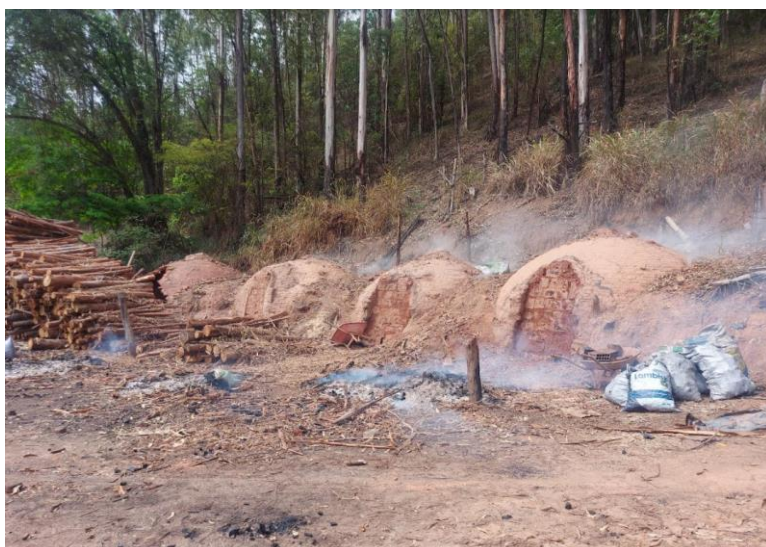
Fig. 15 – Imagem dos fornos de encosta sem sistema de coleta dos gases condensáveis

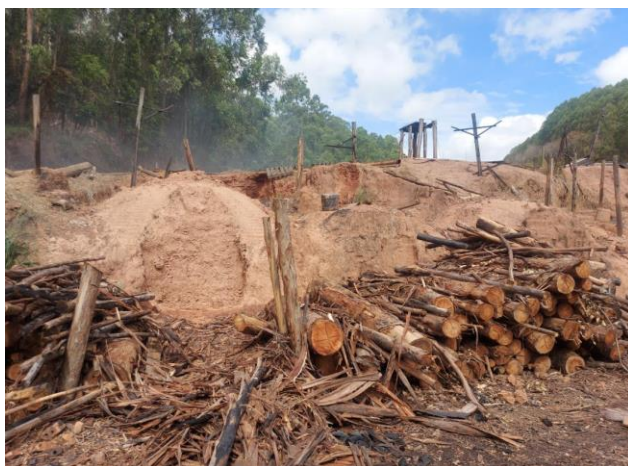
Fig.16 – Imagem dos fornos de encosta sem sistema de coleta dos gases condensáveis

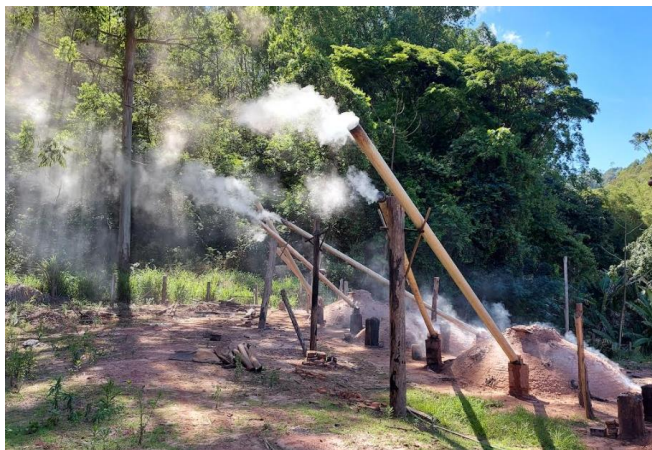
Fig. 18 – Emissão dos gases com baixa eficiência de condensação (sistema antigo)

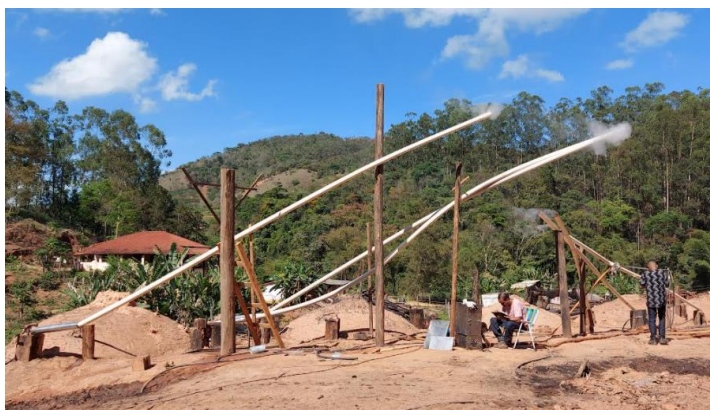
Fig. 19 – Sistema novo com melhor eficiência de condensação (Forno 19)

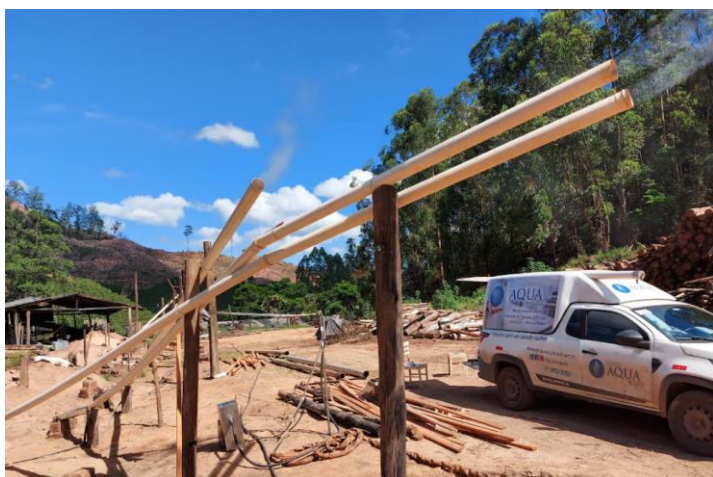
Fig. 22 – Emissão dos gases no Forno 19, com novo sistema de condensação

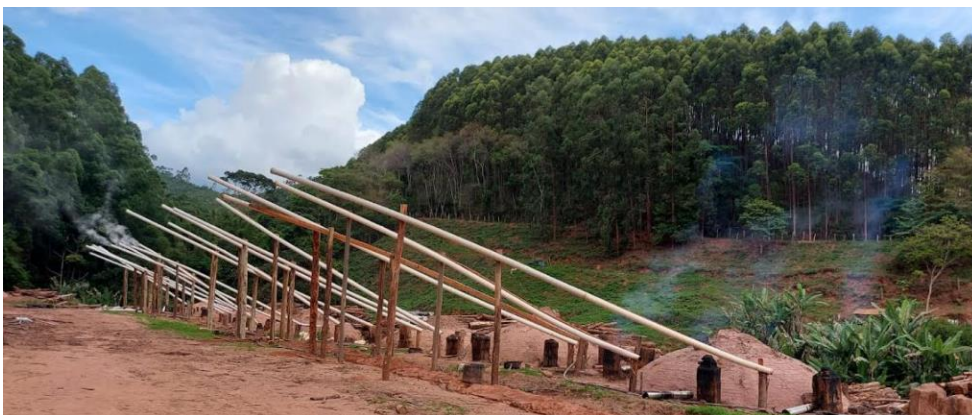
Fig. 27 – Nova UPC com instalação do novo sistema de coleta em todos os fornos
