**CONTRATO DE SERVIÇOS ESPECIAIS Nº BRA10 - 34498
UNIDADE/AGÊNCIA: PROJETO BRA/14/G32**

PRODUTO 2

Análise dos dados obtidos em visitas técnicas realizadas em conjunto com a equipe da SEMARH-SE/Programa Água Doce às comunidades de **Nossa Senhora da Gloria e Porto da Folha/SE** onde estão sendo implantados e/ou recuperados os sistemas de dessalinização.

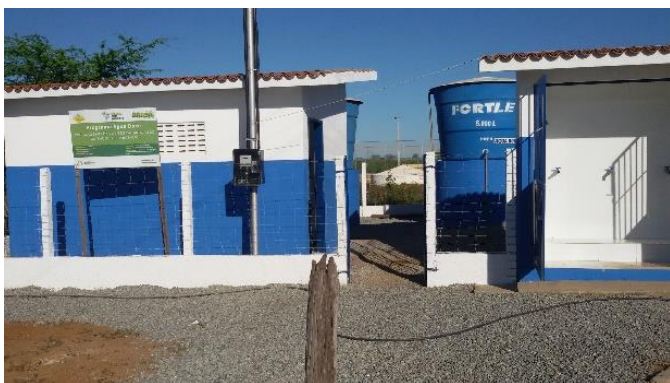
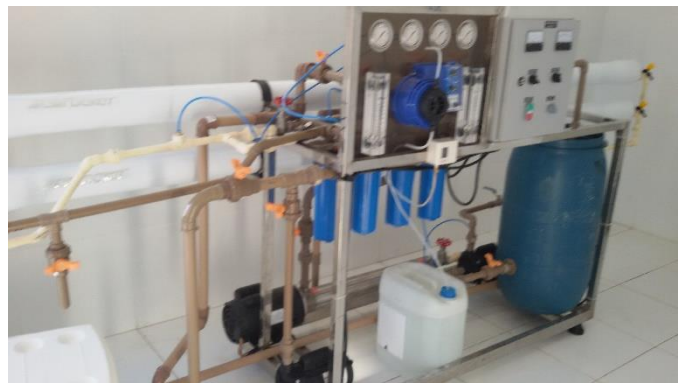
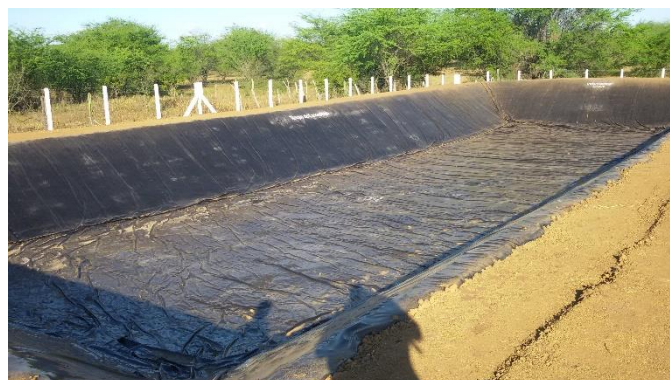
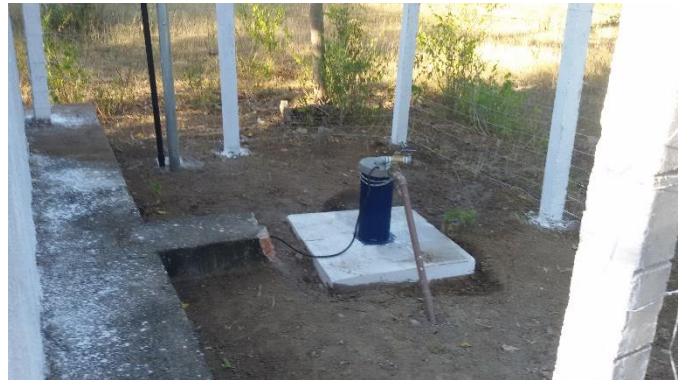
Figuras 09, 10, 11 e 12 - Abrigo do Dessalinizador, Dessalinizador, Tanque e Poço.

As obra civis já foram concluídas e o sistema inaugurado.

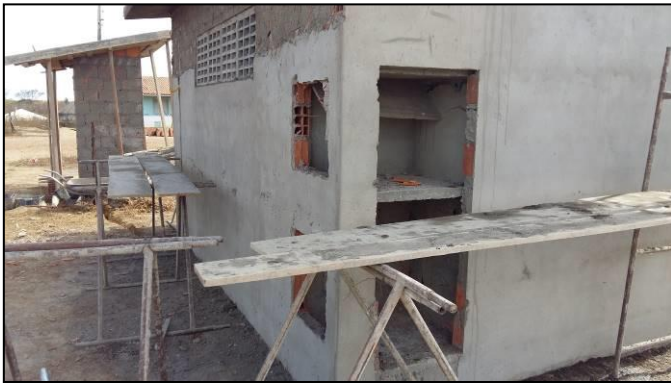
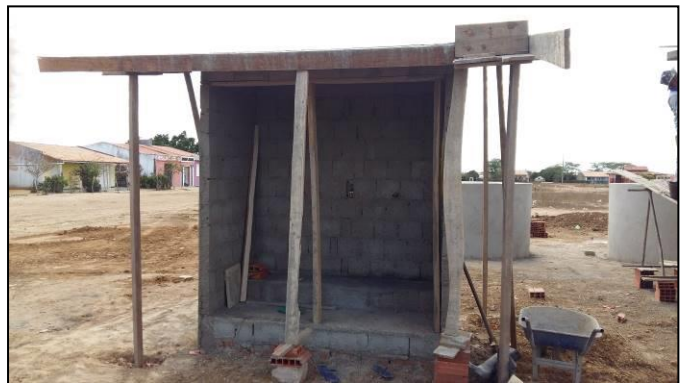
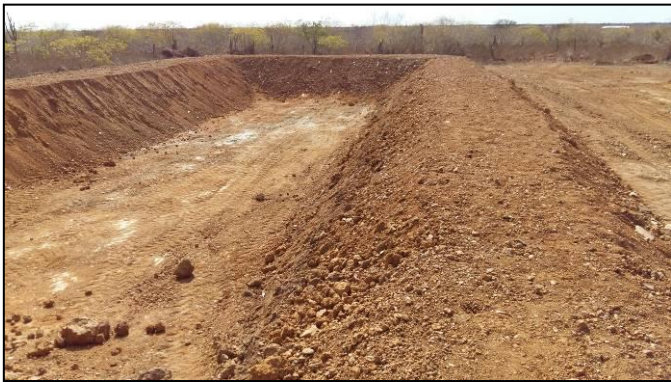
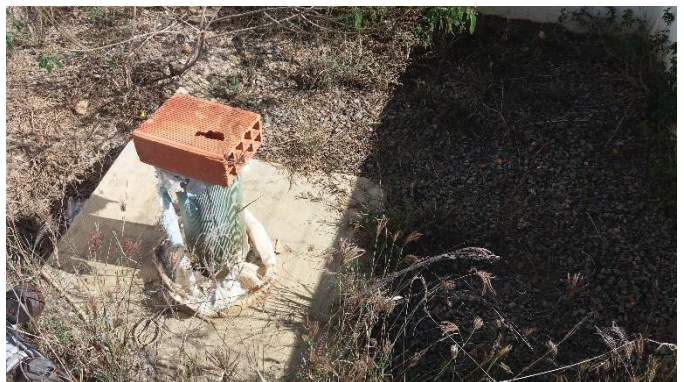
Figuras 14, 15,16 e 17- Abrigo do dessalinizador, Chafariz, Tanque e Poço

A construção do tanque de armazenamento do concentrado já está em andamento. Pudemos notar a presença de muitas pedras. Então, solicitamos a retirada delas antes do processo de implantação da lona de PVC. Está sendo instalado o cercamento do referido tanque.

Será necessário a construção de uma estrutura para fixação do quadro de comando do poço, tendo em vista que a casa de bombas existente está com a estrutura comprometida.

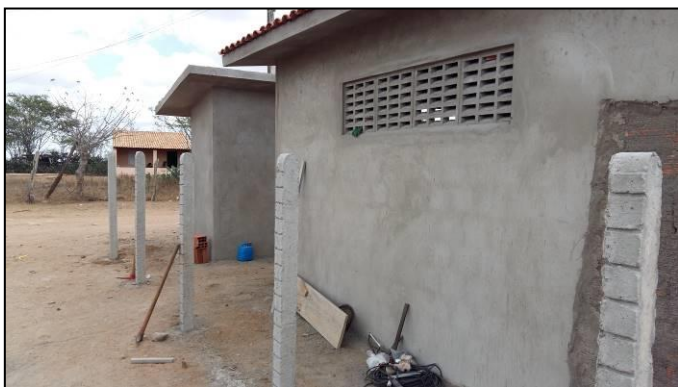
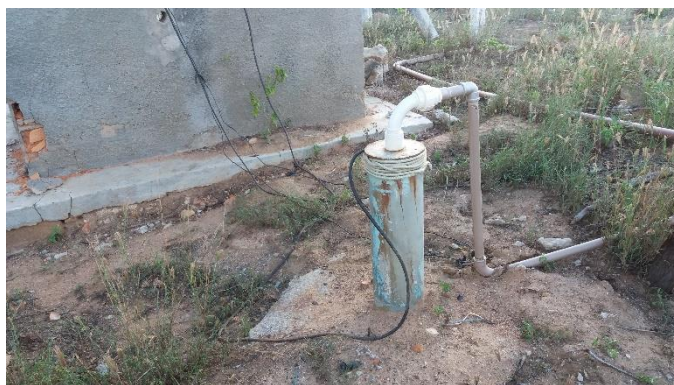
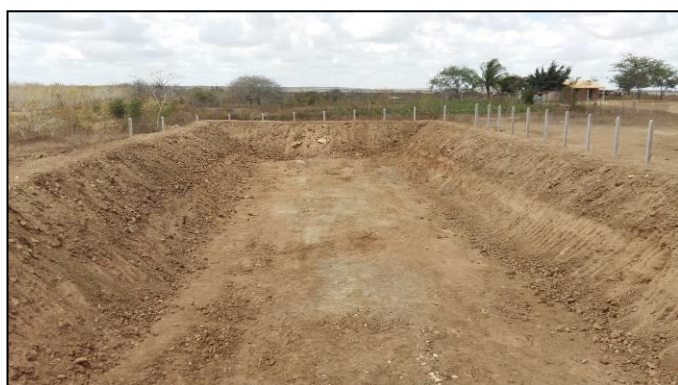
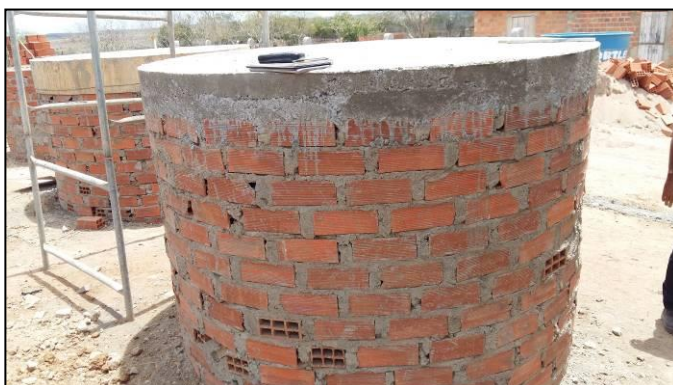
Figuras 19,20,21 e 22 – Abrigo do dessalinizador, Poço, Tanque e Base das Caixas

solicitamos a retirada delas antes do processo de implantação da lona de PVC. Está sendo instalado o cercamento do referido tanque.

Será necessária a construção de uma estrutura para fixação do quadro de comando do poço, tendo em vista que a casa de bombas existente está com a estrutura comprometida.

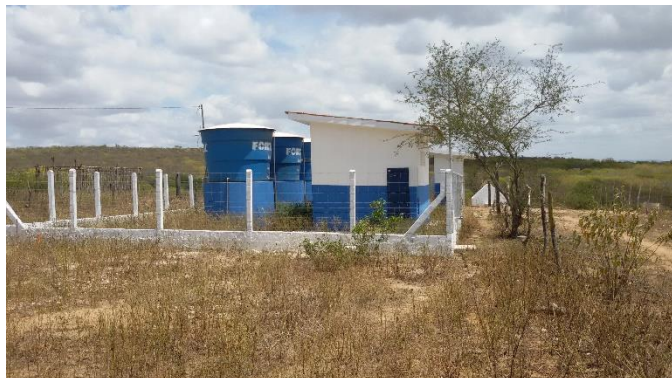
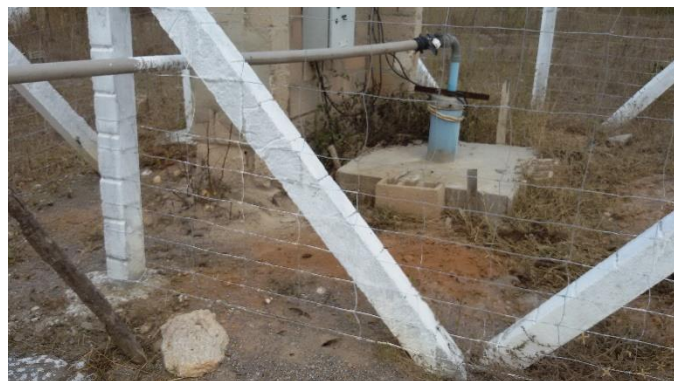
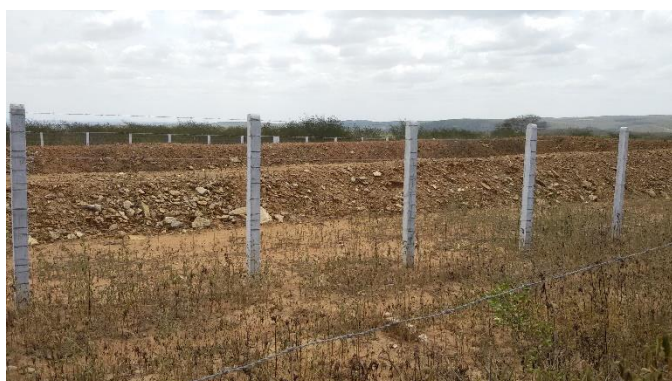
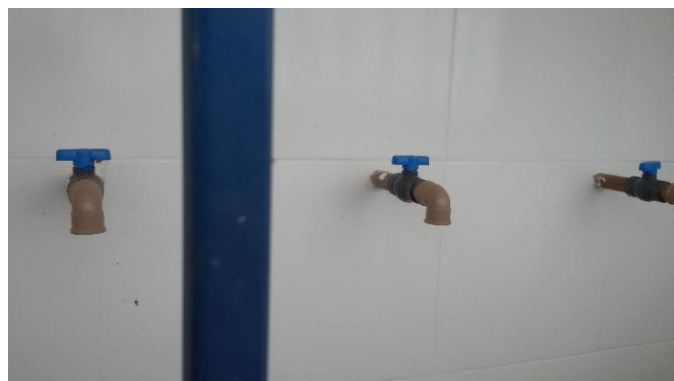
Figuras 26, 27, 28 e 29- Abrigo do dessalinizador, Poço, Tanque e Chafariz

O poço se apresenta em bom estado de conservação, exceto as conexões das tubulações de saída, que apresentam vazamentos, necessitando de substituição.

Abrigo do dessalinizador já concluído, porém, as paredes estão apresentando pequenas fissuras no reboco. Falta a implantação das telas de proteção dos combogós.

As bases dos reservatórios já estão finalizadas, necessitando apenas de mais uma demão de tinta. Caixas d'água devidamente instaladas e fixadas por meio de cabos de aço. Falta a fixação das tubulações;

O poço que alimenta o sistema se encontra devidamente cercado necessitando o ajuste dos cabos de energia.

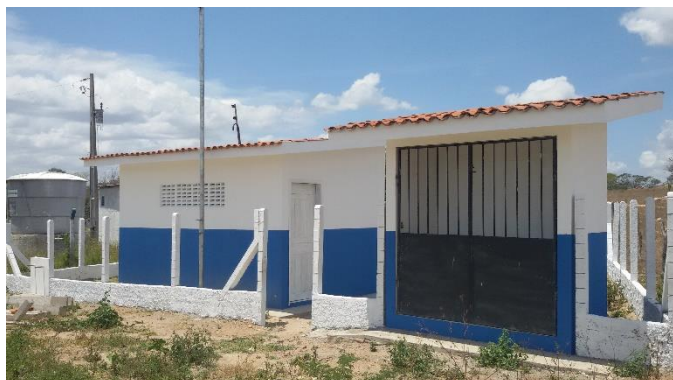
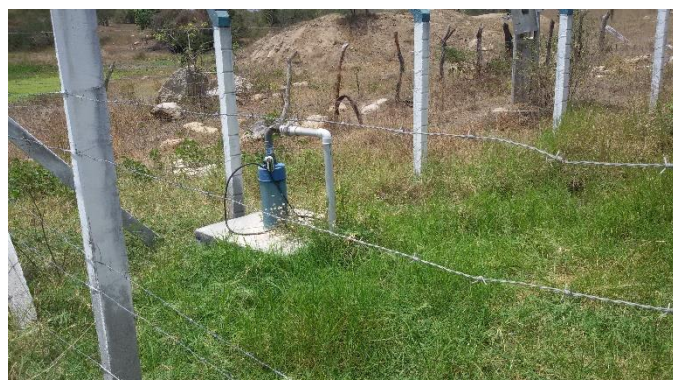
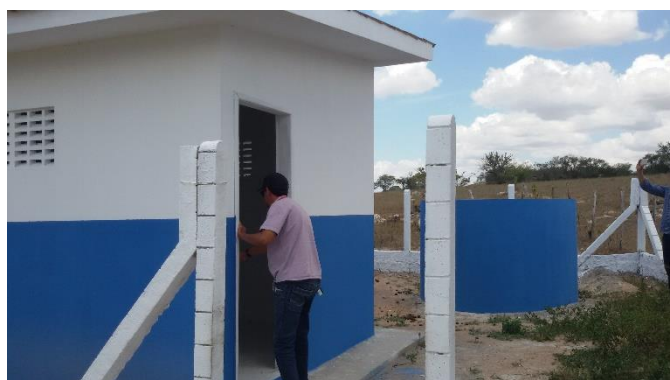
Figuras 31, 32, 33 e 34- Abrigo de Dessalinização, poço, chafariz e base da Caixa D'Água

A tampa do poço está danificada, o que promove a entrada de materiais estranhos. As conexões e a tubulação de adução também se encontram em estado de deterioração, assim como o reservatório de ligação que ainda foi encontrado no local.

Os rotômetros estão internamente sujos e os manômetros apresentam sinais de oxidação. Os vasos de alta pressão (permeadores) encontram-se também deteriorados e as membranas imprestáveis.

Abrigo do dessalinizador sem a proteção dos elementos vazados (combogós). A porta de acesso em madeira está totalmente empenada, solicitamos aos técnicos dos estados a sua substituição e o abrigo do clorador está pronto, mas, falta a instalação do portão;

Cerca de proteção com mureta em alvenaria apenas chapiscada com estacas em concreto armado, faltando a instalação da tela em arame galvanizado

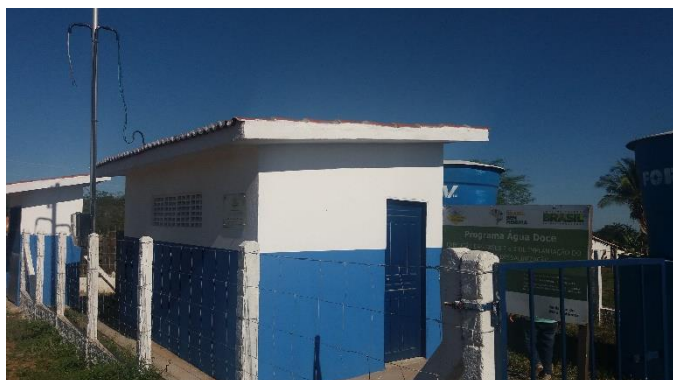
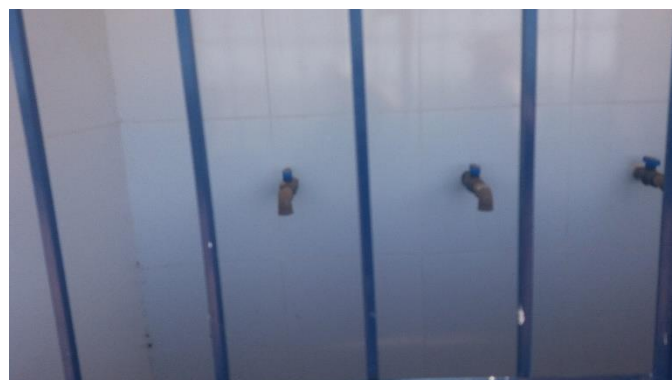
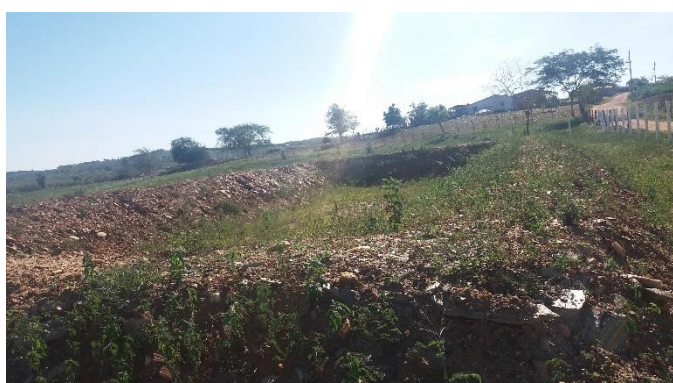
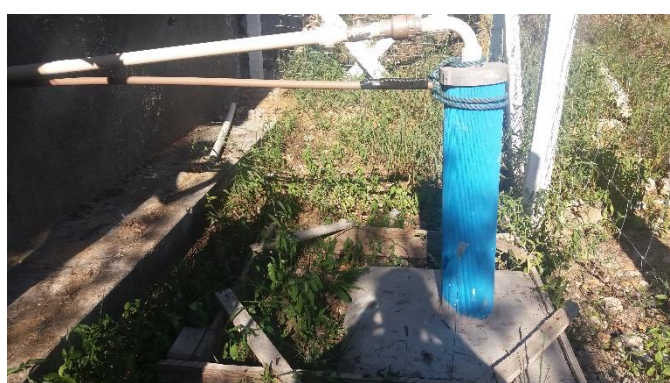
Figuras 36, 37, 38 e 39- Abrigo do Dessalinizador, Chafariz, Tanque e Poço

O abrigo do dessalinizador está com reboco externo finalizado, com a pintura. Já na parte interna, a cerâmica já está assentada com a casa de química construída.

O chafariz está todo rebocado externamente faltando apenas o assentamento da cerâmica. As três bases dos reservatórios já se encontram construídas, rebocadas e pintadas. O tanque já está escavado, porém sem o acabamento final necessário à instalação das lonas de PVC.
