Projeto BRA/14/G72	Data
	Produto 1 – Relatório técnico descritivo e fotográfico Relatório Número: 18122016/01	18/12/2016
	Solicitante: PNUD	Pág. 1/12

Consultoria de campo para adequação dos laboratórios de físico-química dos CRAs, conforme normas e regulamentos técnicos aplicáveis ao setor.

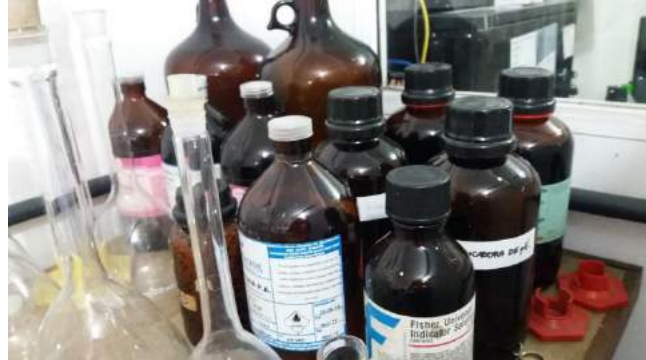
Figura 4 – Reagentes diversos

Nota 3: Encontramos reagentes vencidos e equipamentos desconectados da rede elétrica e linha de gases. Dessa forma, nos baseamos nas informações passadas pelo responsáveis pela empresa.

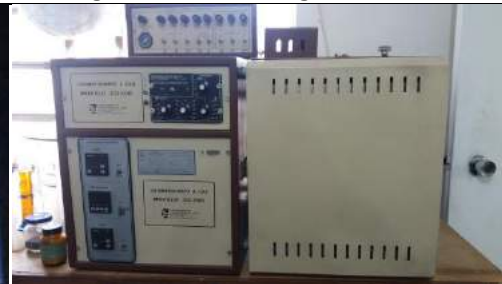
Figura 6 – Cromatógrafo Gasoso

Situação do laboratório: Obsoleto, a maior parte dos equipamentos estava desconectada da energia elétrica e sem funcionar – Registro fotográfico nas figuras 1 a 10.

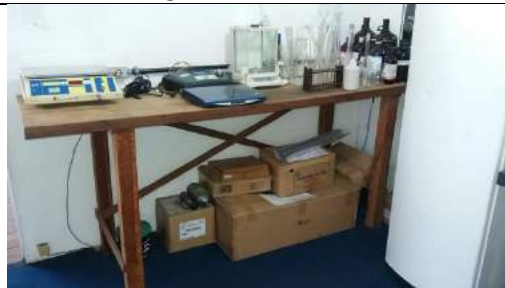
Figura 7 – Bancada de análise

Nota 2: Atualmente o laboratório encontra-se em ambiente suscetível de interferências ambientais como: umidade (mofo nas paredes), vibração (trincos e rachaduras nas paredes), bem como instalações inadequadas de piso (carpete) e ausência de conexão para a linha de gases com acesso seguro. Dessa forma, sugerimos que a empresa analise a possibilidade de uso de outra sala no prédio para desenvolvimento de um novo laboratório.

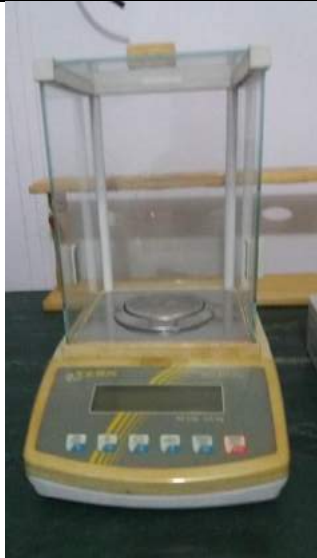
Figura 11 – Balança Analítica

Situação do laboratório: Obsoleto, a maior parte dos equipamentos estava desconectada da energia elétrica e sem funcionar – Registro fotográfico nas figuras 11 a 20.

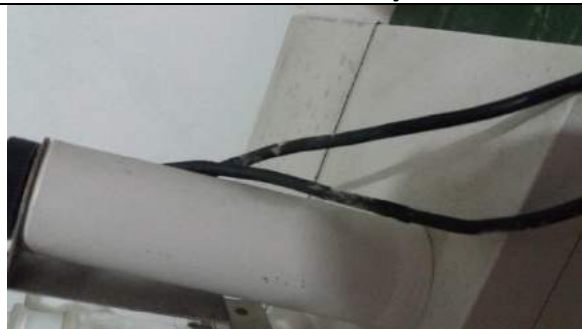
Figura 13 – Karl Fischer – detalhe do mau estado de conservação

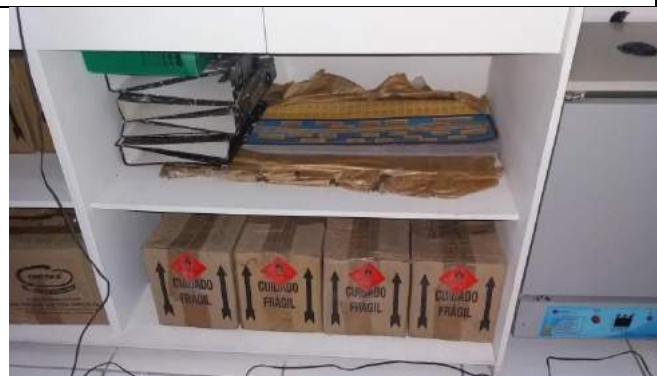
Figura 16 – Alguns reagentes fechados na caixa e nunca usados

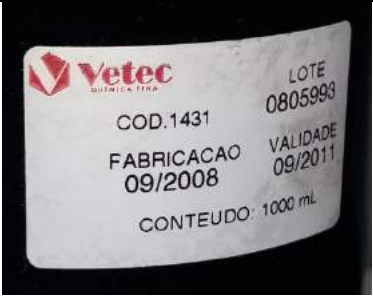
<p>Figura 17 – Detalhe de reagente vencido</p>

Nota 2: Encontramos reagentes vencidos e equipamentos desconectados da rede elétrica e linha de gases. Dessa forma, nos baseamos nas informações passadas pelos responsáveis pela empresa; não foi possível acompanhar rotina de análise nem testar equipamentos.

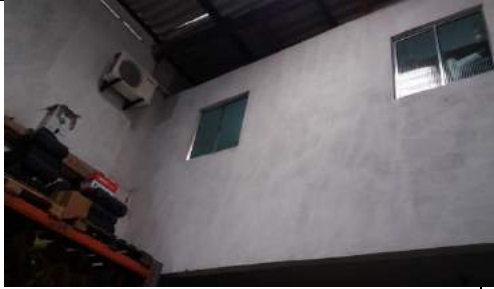
<p>Figura 19 – Vista externa do prédio que abrigará o laboratório</p>

Nota 1: Atualmente o laboratório encontra-se em ambiente suscetível de interferências ambientais como: oscilação térmica (sem ar-condicionado) e ausência de conexão para a linha de gases com acesso seguro. Dessa forma, sugerimos que a empresa analise a possibilidade de uso de outra sala no prédio para desenvolvimento de um novo laboratório.

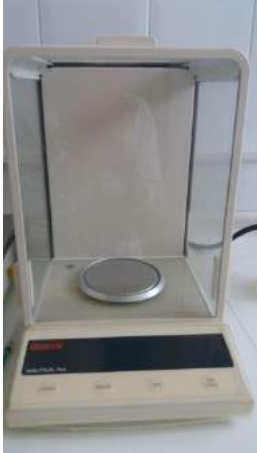
Figura 27 – Balança Analítica	Figura 28 – Balança semi-analítica

Nota 1: O laboratório encontra-se em funcionamento e o responsável técnico domina as técnicas de análise. Pudemos acompanhar alguns ensaios bem como verificar o ótimo estado de conservação dos equipamentos, reagentes e vidrarias.

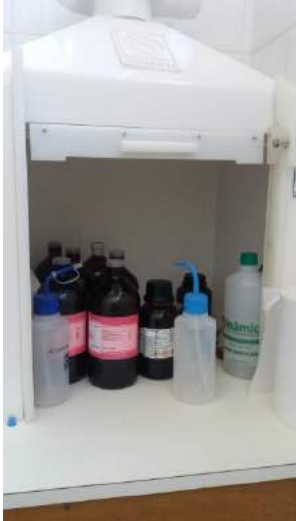
Figura 29 – Reagentes	Figura 30 – Bancada de análises

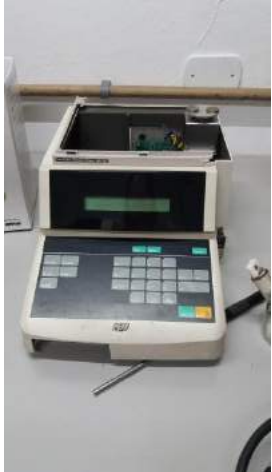
Situação do laboratório: Inexistente; a empresa herdou da ZEON apenas o CG e o Karl Fischer (veio quebrado) – Registro fotográfico nas figuras 31 a 36.

Figura 31 – Karl Fischer	Figura 32 – Karl Fischer – Detalhe das peças soltas

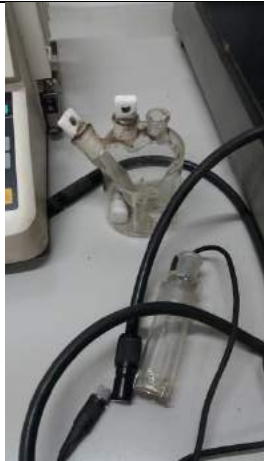
Figura 33 – Karl Fischer – Detalhe das peças quebradas	Figura 34 – Cromatógrafo Gasoso
