# ATIVIDADES DIÁRIAS DURANTE A IMPLEMENTAÇÃO DO PLANO DE INTERVENÇÃO NO SUPERMERCADO YAMADA EM BELÉM (PA)

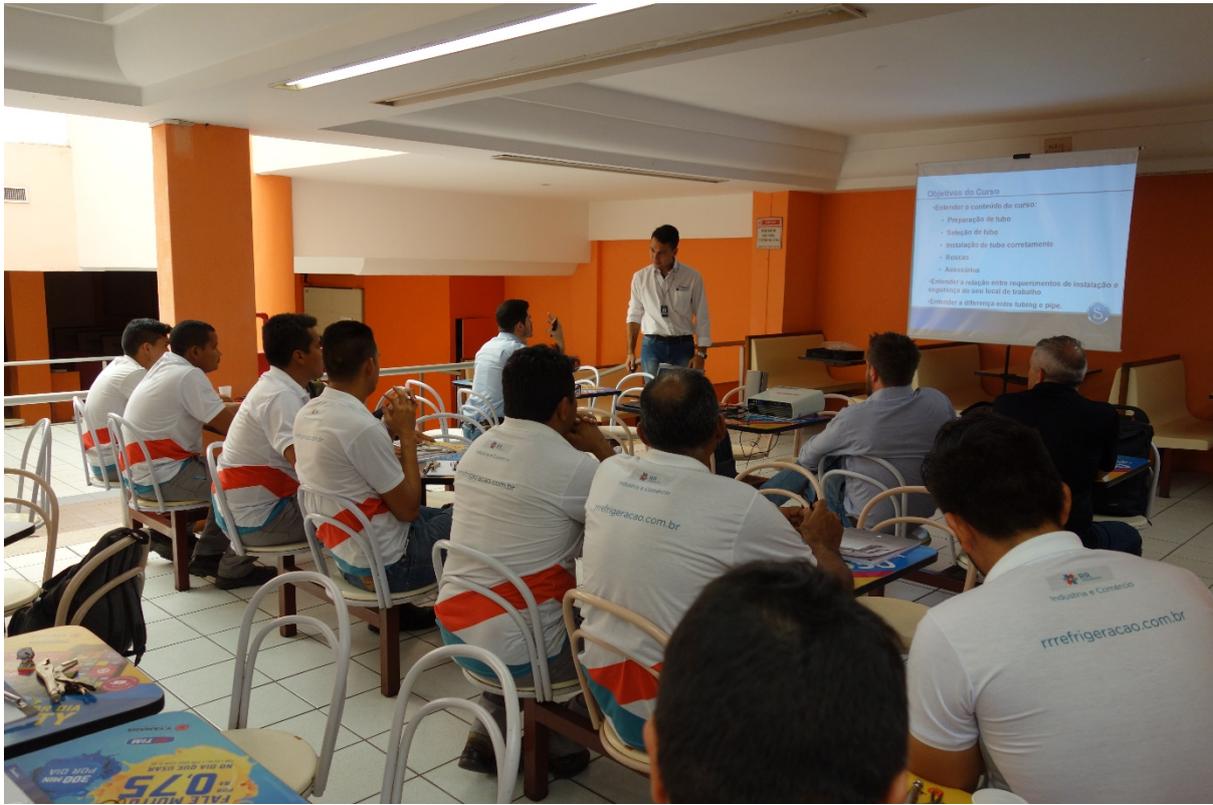
- Treinamento da empresa Swaglok (montagem e instalação adequada de tubulação e conexões de dupla anilha)

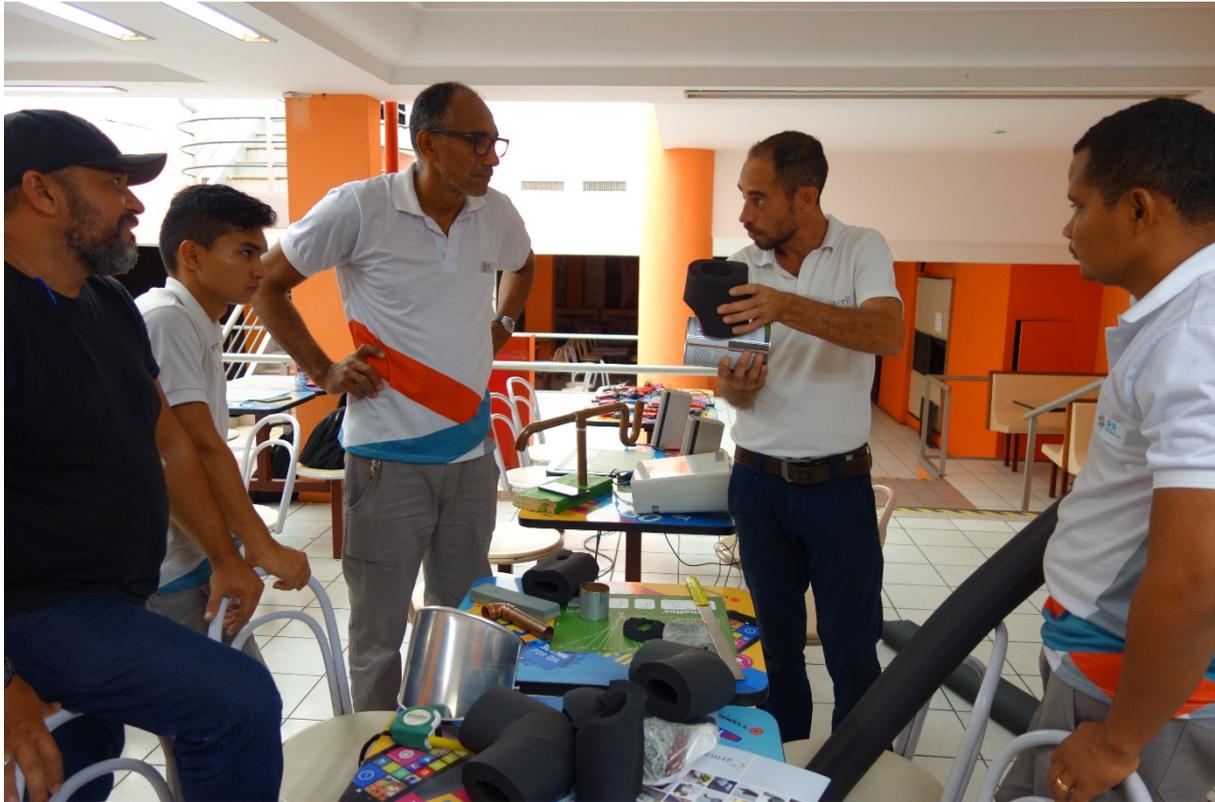
- Loja: Instalação do *ClimaCheck* no Compressor do sistema de Congelados;
- Terceiro dia de Treinamento
  - Treinamento da empresa Armaflex (isolamento térmico);

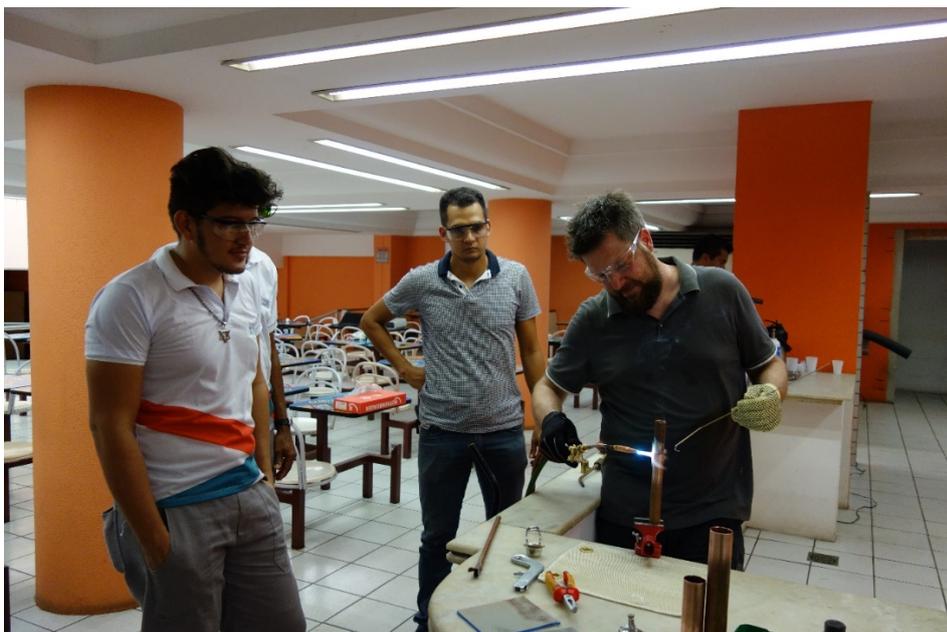
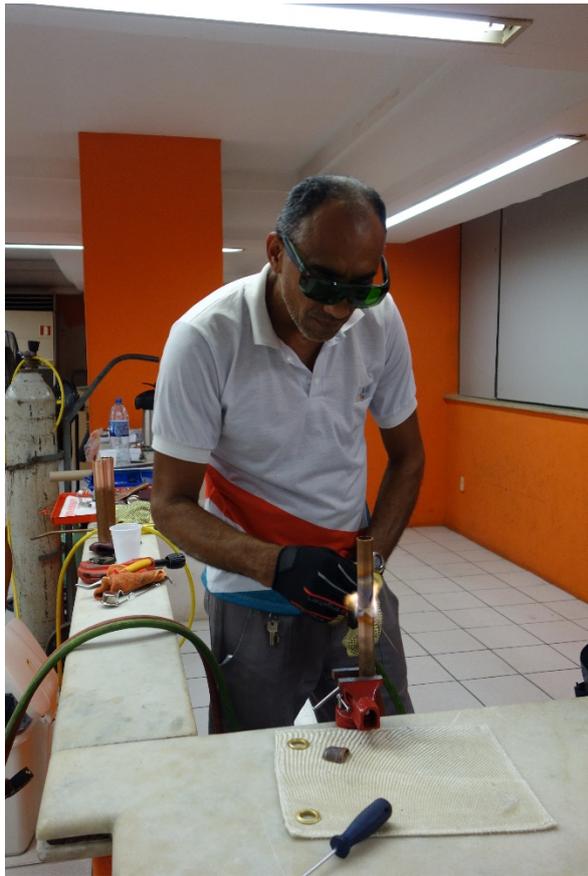
- Brasagem (Aula Prática)
