BRA/IICA/14/001 - MUDANÇAS CLIMÁTICAS MMA - Implementação de Unidades de Recuperação de Áreas Degradadas e Redução da Vulnerabilidade Climática nas Áreas Susceptíveis à Desertificação - URAD.

Produto II: Relatório Técnico Parcial de Execução das Atividades

Consultoria de pessoa jurídica para implementar unidades de recuperação de áreas degradadas e redução da vulnerabilidade climática nas áreas susceptíveis à desertificação (URAD), em uma comunidade com 30 famílias no município de Sento Sé - BA.

INSTITUTO REGIONAL DA PEQUENA AGROPECUÁRIA APROPRIADA – IRPAA

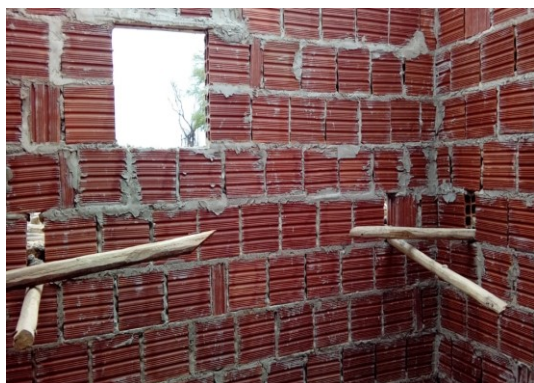
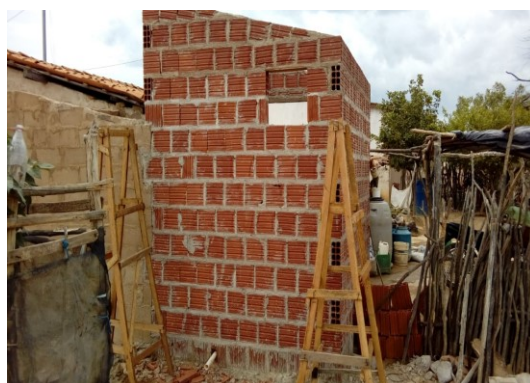
Figura 1 e 2. Início da Construção dos Banheiros

Os banheiros feitos na comunidade são banheiros simples, com sanitário, pia e chuveiro. Estes banheiros estão sendo feitos ligados a casa

dos beneficiários. Todos os banheiros vêm com cerâmica na parede e no piso, uma caixa d'água de 250 litros e uma fossa séptica.

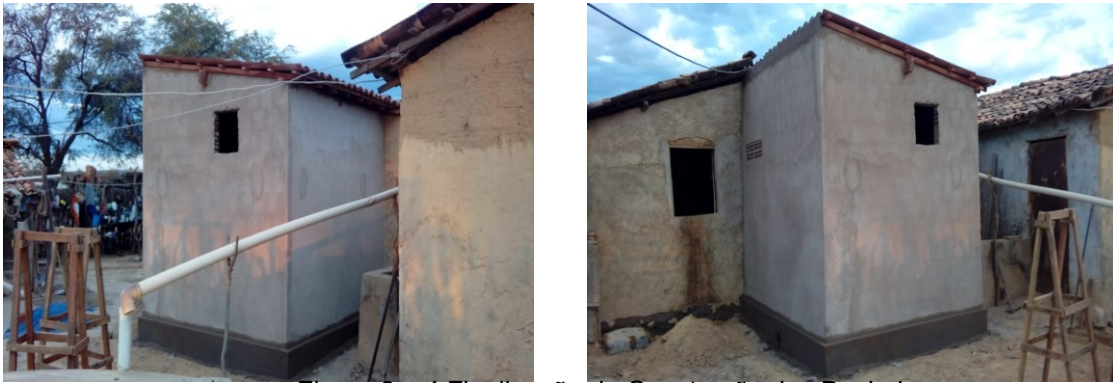
Figura 3 e 4 Finalização da Construção dos Banheiros

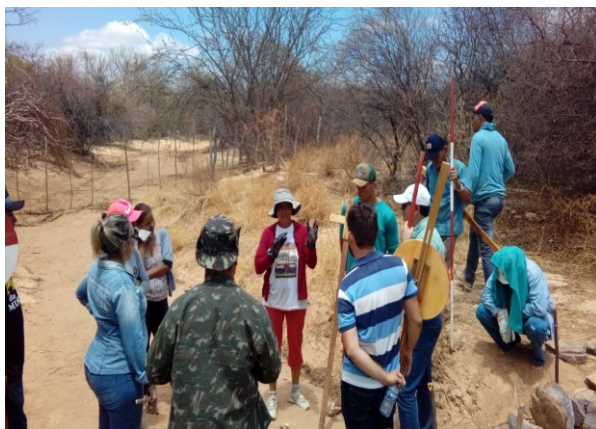
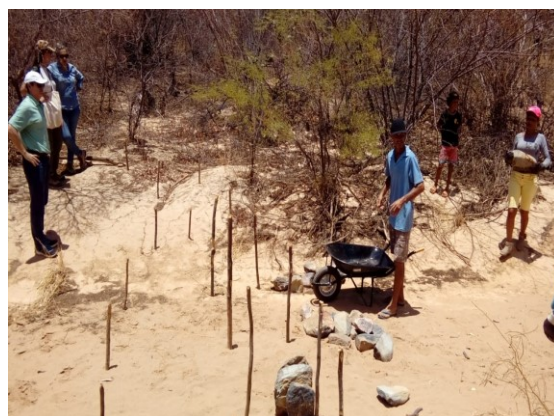
Figura 1 e 2. Marcação da barragem de pedra de base zero.

As barragens sucessivas de pedra são estruturas de contenção de sedimentos, sua estrutura é baseada em uma construção com pedras soltas cuidadosamente arrumadas e em formato de arco romano deitado, estas estruturas são construídas em riachos afluentes de um rio de maior ordem hierárquica. O objetivo destas barragens é a retenção de sedimentos oriundos de um processo erosivo à montante de áreas cultivadas, devido ao mau uso do solo.

Após as marcações a comunidade em forma de mutirão juntou pedras para construção das barragens e iniciou as construções. Foram utilizadas pedras lisas, onde as mesmas eram colocadas na barragem com a extremidade mais fina virada para baixo.

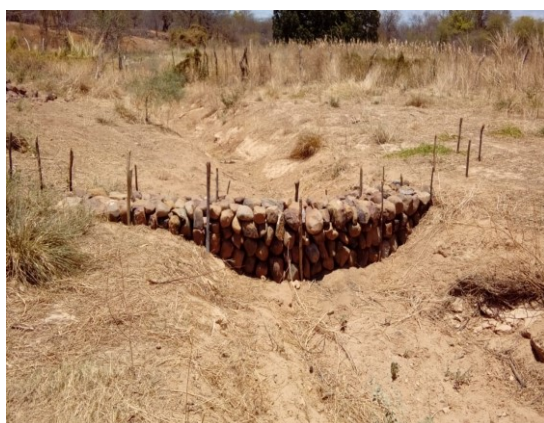
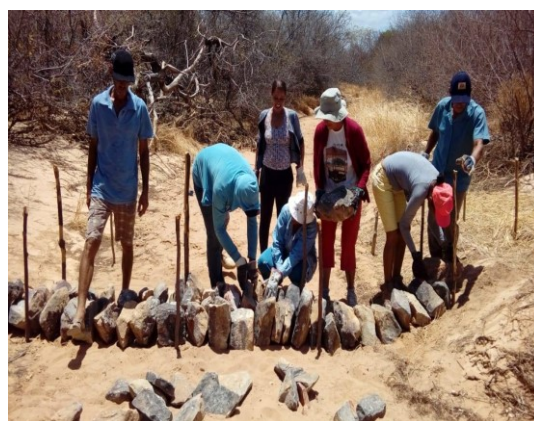
Figura 3 e 4. início da construção da barragem.

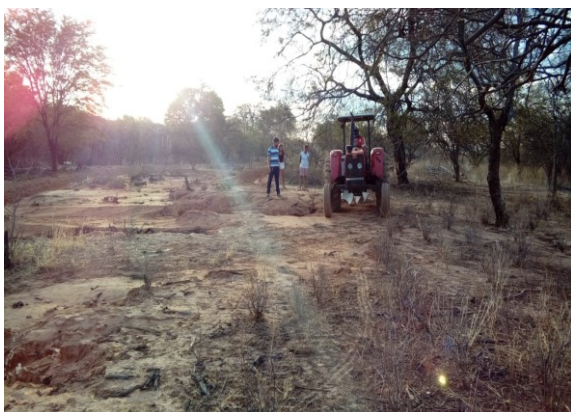
Figura 2: Construção dos cordões de terra em curva de nível.

Foram feitos dois cordões de terra em nível em cada margem do riacho cada cordão com aproximadamente 1,5 metros de largura e 0,7 metros de altura.

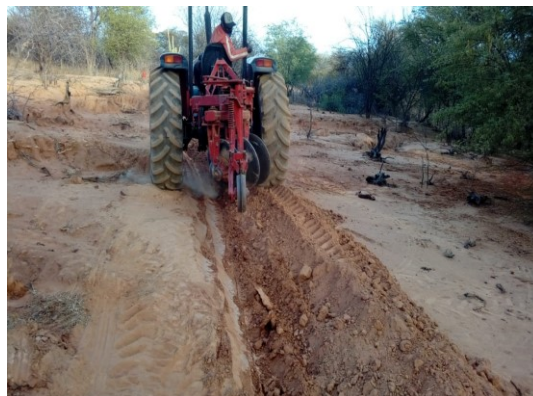
Figura 1: Construção dos cordões de terra em curva de nível.

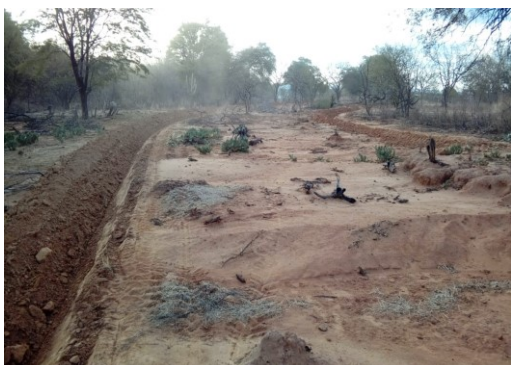
Figura 4: cordões de terra em curva de nível.

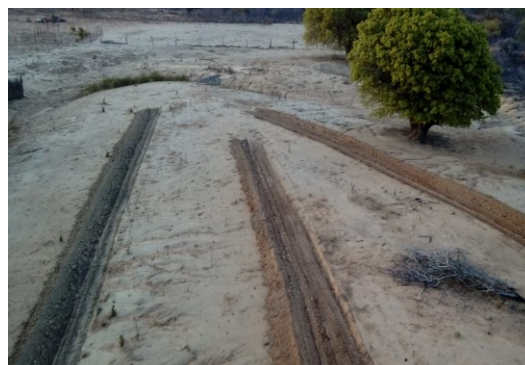
Figura 3: Cordões de terra em curva de nível.
