BRA/IICA/14/001 - MUDANÇAS CLIMÁTICAS MMA - Implementação de Unidades de Recuperação de Áreas Degradadas e Redução da Vulnerabilidade Climática nas Áreas Susceptíveis à Desertificação - URAD.

Produto 03: Relatório Técnico de Execução das Atividades

INSTITUTO REGIONAL DA PEQUENA AGROPECUÁRIA APROPRIADA – IRPAA

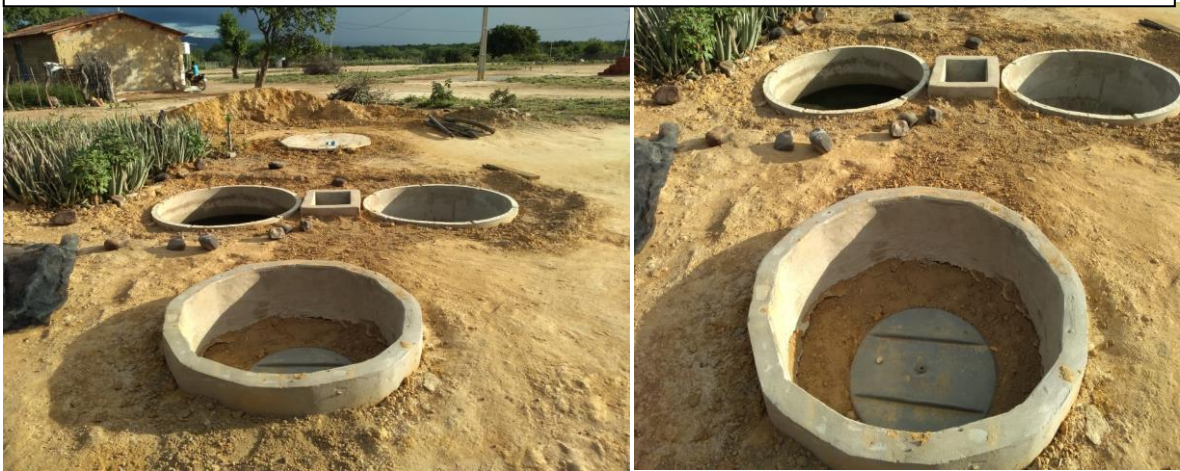
Imagens Sistema de tratamento de água residual total, com reator UASB.

O Reator UASB é uma tecnologia de tratamento biológico de esgotos baseada na decomposição anaeróbia da matéria orgânica. Consiste em uma coluna de escoamento ascendente, composta de uma zona de digestão, uma zona de sedimentação, e o dispositivo separador de fases gás-sólido-líquido. O esgoto aflui ao reator e após ser distribuído pelo seu fundo, segue uma trajetória ascendente, desde a sua parte mais baixa, até encontrar a manta de lodo, onde ocorre a mistura, a biodegradação e a digestão anaeróbia do conteúdo orgânico, tendo como subproduto a geração de gases metano, carbônico e sulfídrico. Ainda em escoamento ascendente, e através de passagens definidas pela estrutura dos dispositivos de coleta de gases e de sedimentação, o esgoto alcança a zona de sedimentação. A manutenção de um leito de sólidos em suspensão constitui a manta de lodo, e em função do fluxo contínuo e ascendente de esgotos, nesta é que ocorre a decomposição do substrato orgânico pela ação de organismos anaeróbios. Após a decomposição a água residual que sai do reator é levada para lagoas de polimento de 80 centímetros a 1 metro de profundidade, a água passa 5 dias nestas lagoas realizando uns pós tratamento térmico e depois de 5 dias ela é levada para um reservatório. A profundidade das lagoas se configura importante pois nesta faixa de profundidade a água diminui os níveis de coliformes e mantém a maioria dos

Na comunidade de Fartura, foi feita a implantação de um reator UASB, para implantar a tecnologia foi feito um curso sobre reuso de água com dois jovens da comunidade, onde neste curso foi escolhido um dos jovens para construir na casa da sua família um reator.

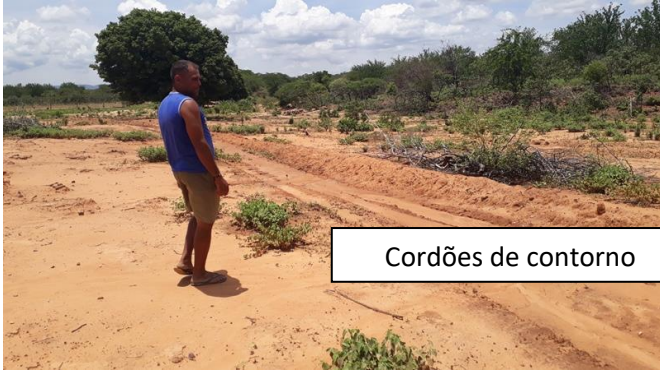
Cordões de contorno

Os cordões de terra foram feitos em curva de nível usando um arado com apenas um disco, fazendo valas de 20 centímetros e uma crista de terra de 20 centímetros construindo assim um barramento de 40 centímetros de altura. Entre um cordão e outro foi feito a aração do terreno em curva de nível usando a técnica de captação de água *in situ*, que consiste em revolver apenas a terra onde vão se desenvolver as raízes das plantas, usando um arado com dois discos, construindo sulcos profundos com capacidade de reter a água que escorre durante a chuva, acumulando mais água para

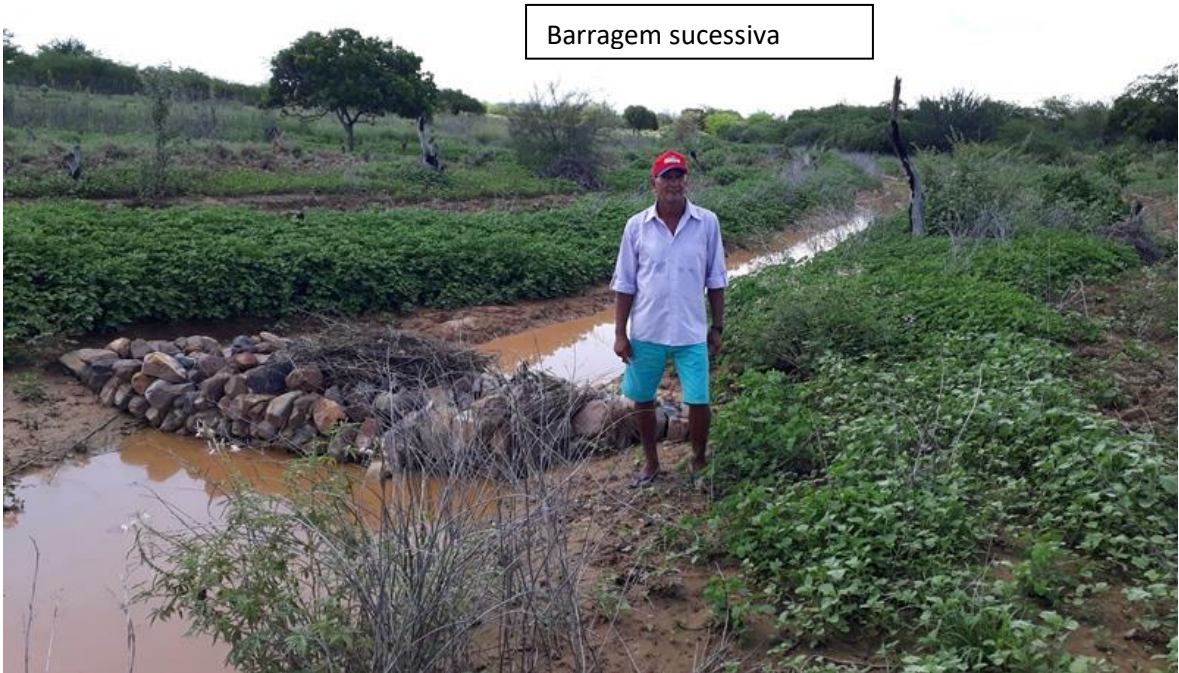
Barragem sucessiva

As barragens sucessivas foram construídas na etapa anterior do projeto. Nessa etapa o trabalho foi de avaliar a efetividade dos barramentos em época de chuva e de cheia do riacho Bazuá. Observamos que a maioria dos barramentos foi de fato efetivo, resistindo à força das águas, reduzindo o escoamento de material sólido e fazendo permanecer água no riacho por mais tempo. Alguns barramentos foram rompidos pela força da água e por pedaços de madeiras que vinham na enxurrada, outros barramentos sangraram pelas laterais devido a largura que o riacho alcança em época de cheia, saindo dos seus 4 metros de largura para até 30 metros de largura. As barragens que ficaram danificadas com a enchente foram reformadas e fortificadas.

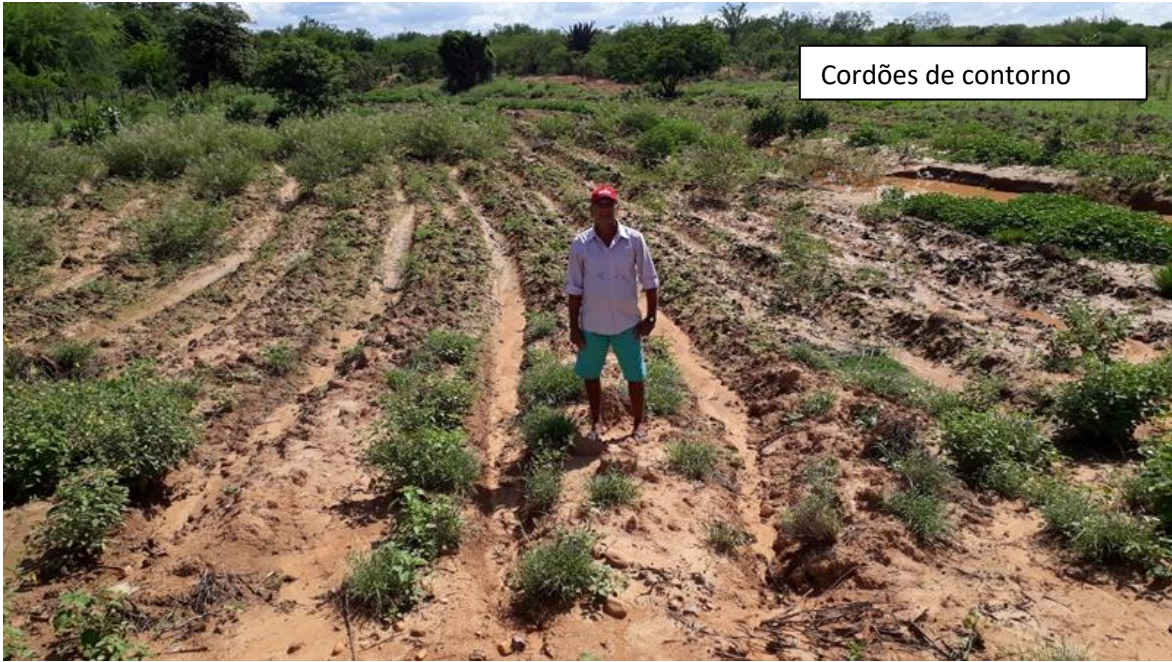
Cordões de contorno

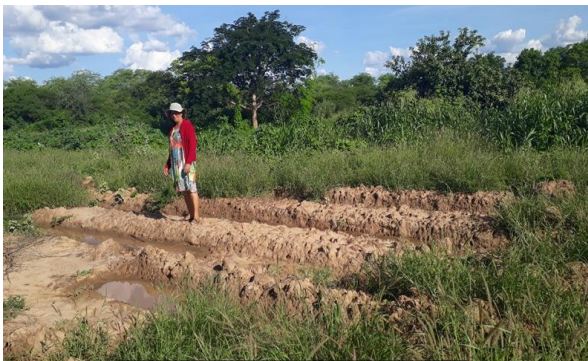
Cordões de contorno

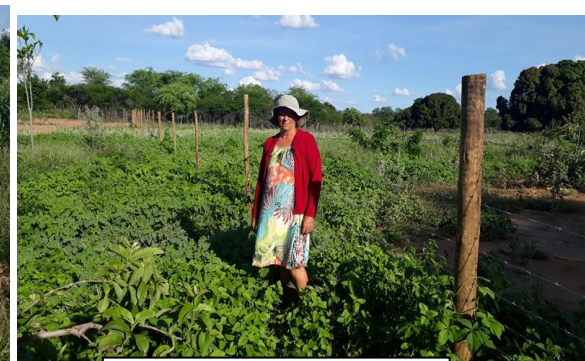
Cerca pronta

O trabalho consistiu em isolar 15 metros de cada lado do riacho Bazuá com nove fios de arame, estacas de eucalipto tratado a cada 10 metros e distanciador de arame (balancim) a cada metro de cerca. Na área cercada foram realizadas as práticas de manejo de solo com a aração para captação de água in situ, construção de 10 mil metros de cordões de terra em curva de nível, aplicação de 200 toneladas de esterco como banco de sementes da Caatinga, principalmente de plantas herbáceas, e também como melhorador de solo, plantio de 2.000 mudas de umbuzeiros adubados com esterco de cabras.

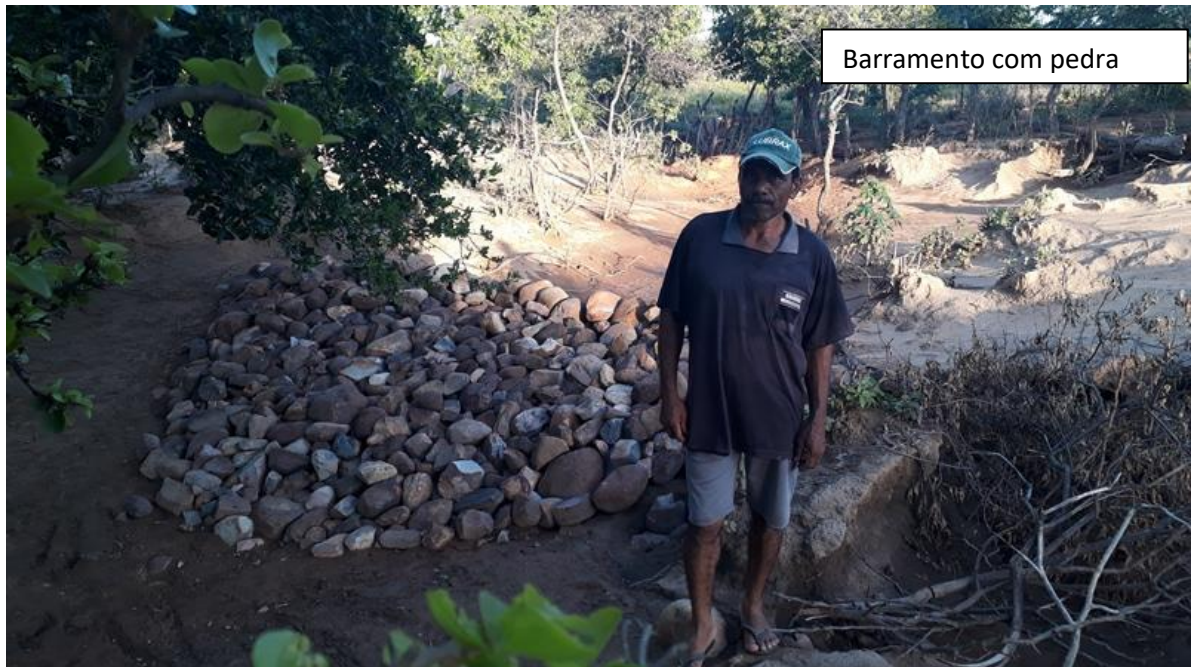
Barramento com pedra

Nas primeiras chuvas alguns cordões se romperam com o excesso de água acumulado. Foi feito um trabalho de reparo para fortalecimento dos cordões de terra. Com as primeiras chuvas houve uma movimentação e sedimentação de terra na área em recuperação aterrando alguns pontos dos cordões e fazendo surgir algumas voçorocas. Esses problemas foram resolvidos com uma reforma nos cordões e com a contenção das voçorocas usando pedras e troncos, formando micro barramentos dentro das voçorocas.

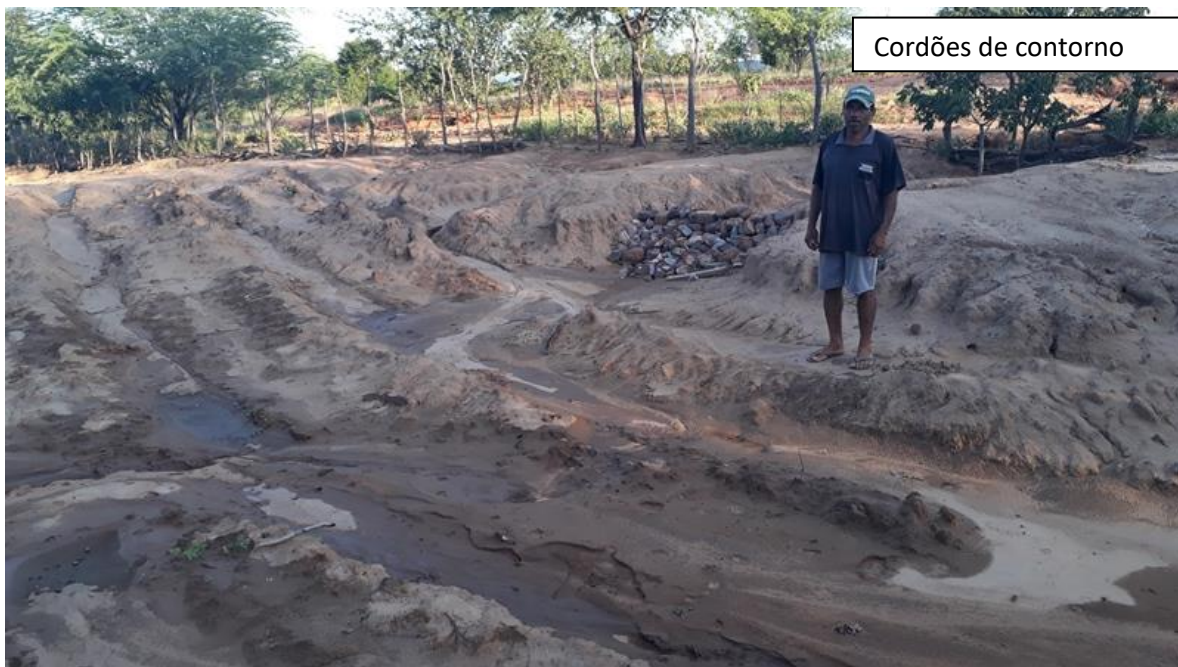
Cordões de contorno

App com barramento e cordão de contorno

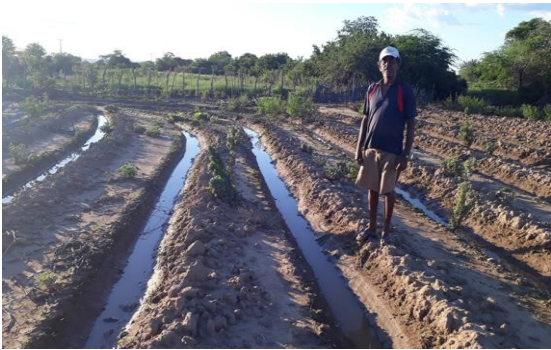
Cordões de contorno após a chuva

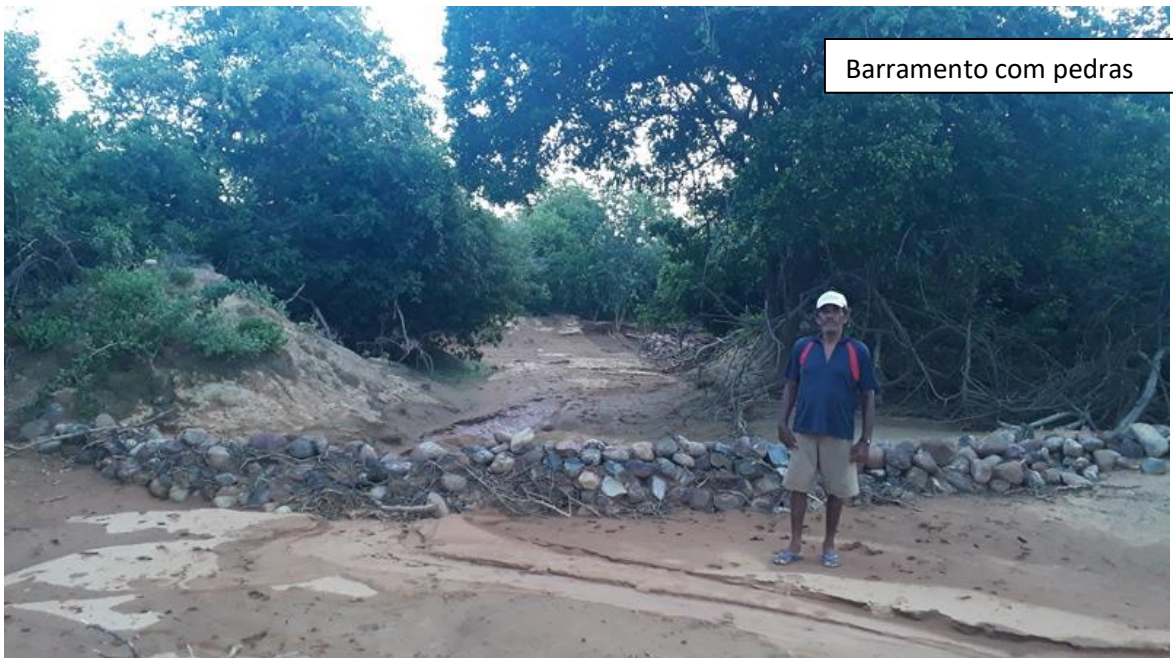
Barramento com pedras

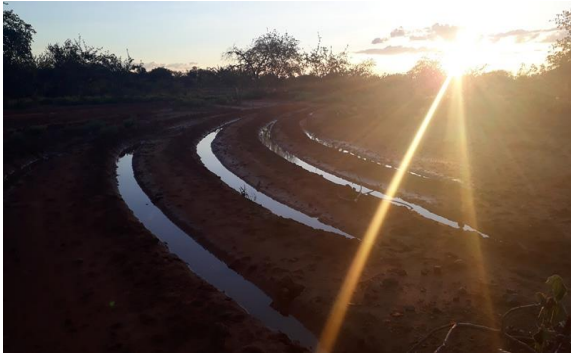
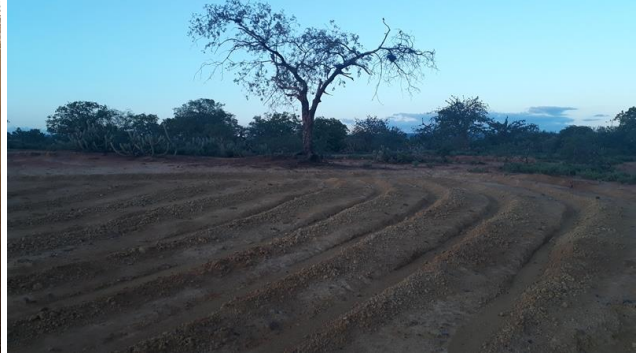
Cordões de contorno em sistema de curva de nível
